KATRI EKHOLM
EROOSIOKORROOSION JA VESIPISARAEROOSION HALLINTA
VASTAPAINETURBIINISSA

Diplomityö

KATRI EKHOLM: Eroosiokorroosion ja vesipisaraeroosion hallinta vastapaineturbiinissa

KATRI EKHOLM: The Control of Erosion-corrosion and Water Droplet Erosion in Back-pressure turbines

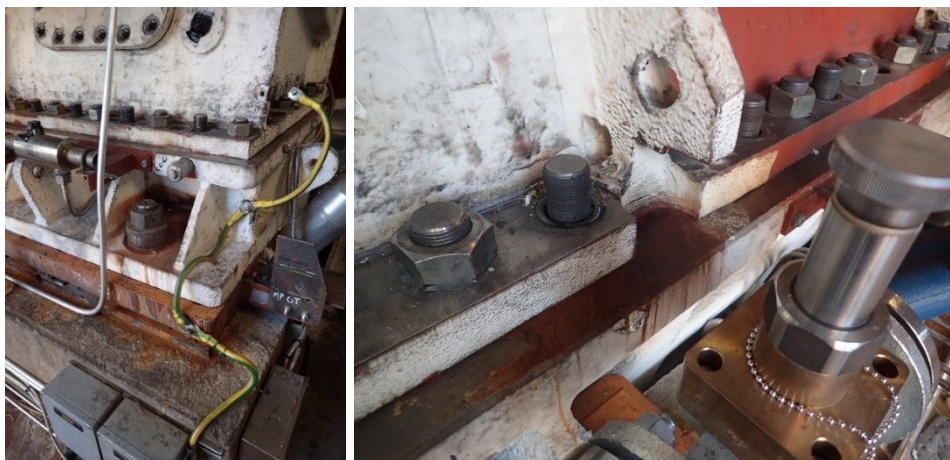
Kuva 20. Salmisaaren voimalaitoksen välipaineturbiinin jakotasossa oli havaittavissa höyryvuodosta seurannutta ruostetta jo ennen turbiinin avausta.

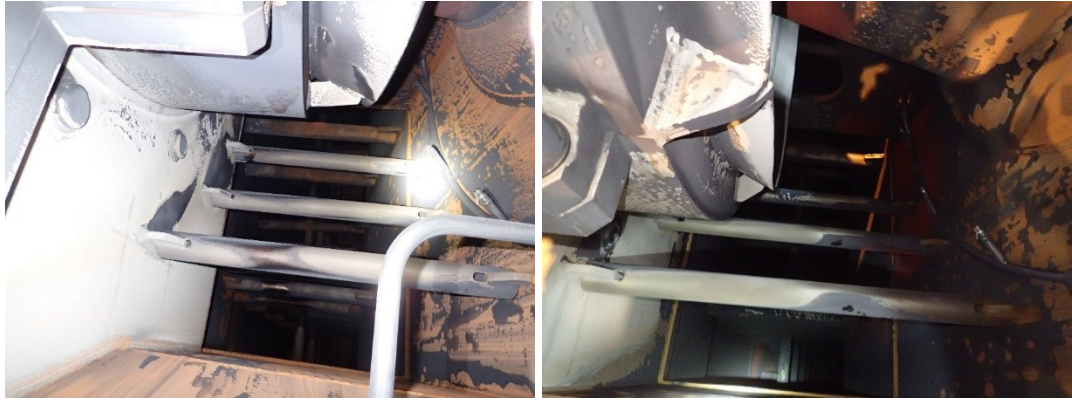
Kuva 22 on otettu turbiinin luukusta ennen pesän yläpuolen nostamista. Jakotason molemmin puolin turbiinin pesän pinnan magnetiitti oli kauttaaltaan kulunut ja pesän perusaine altistunut eroosiolle ja korroosiolle. Kuvan poikki kulkeva pesän tukitanko oli vastaavasti altistunut kulumiselle. Turbiinin diffusorin reunoilla oli havaittavissa puhallusjalkia.

Kuva 23. Salmisaaren voimalaitoksen vp-turbiinin viimeiset väliotot ennen turbiinin avaamista; Vo1 (vasen) ja Vo0 (oikea).

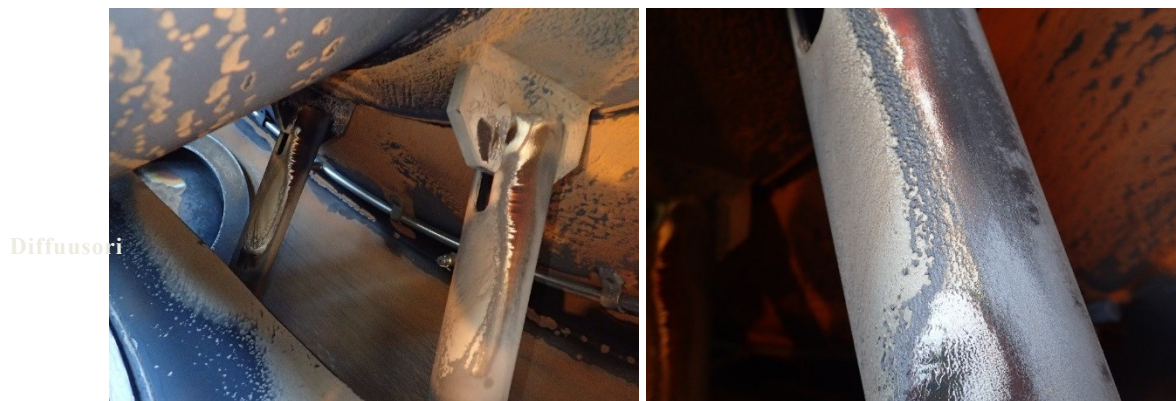
Kuva 24. Salmisaaren voimalaitoksen vp-turbiinin pesän yläosa, generaattorin pääty (Vo1), tukitangot ja diffuusori; oikealla lähikuva tukitangosta.

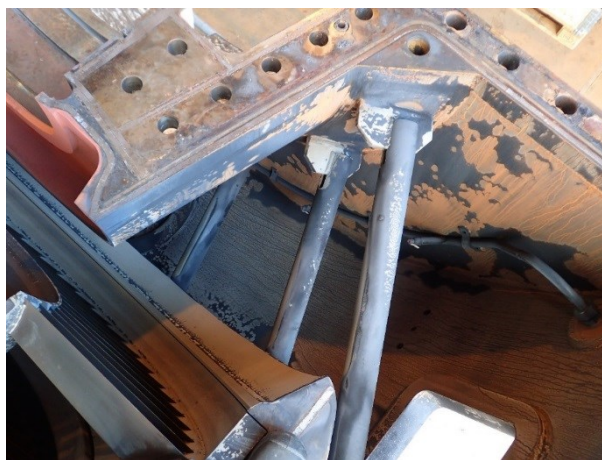
Vertaillen generaattorin (Vo1) ja kp-pesän (Vo0) puoleisia päätyjä, kp-pesän puoleisen diffuusorin pinnan magnetiitti oli kulunut lähes täysin. Pesän yläosan kp-pesän puoleisen päädyn diffuusori näkyy Kuvassa 26. Generaattorin puoleisessa diffuusorissa magnetiitti oli kulunut paikoin (esitetty Kuvassa 24). Turbiinin päätyjen kuntojen vertailu osoitti, että turbiinin molemmat puolet olivat kuluneet yhtäläisillä mekanismeilla. Pesän molempien puolien pintojen havaittiin olevan paikoin kulunut suhteellisen voimakkaasti turbiinin pesän ikä (3 v.) huomioon ottaen.

Kuva 26. Salmisaaren voimalaitoksen vp-turbiinin pesän yläosa, kp-pääty (Vo0).

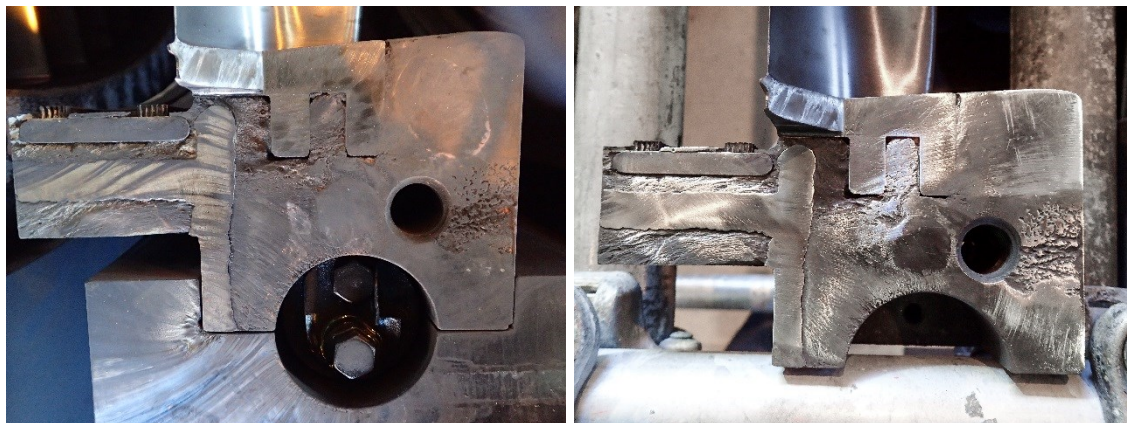
Kuva 31. Salmisaaren voimalaitoksen vp-turbiinin jakson 2 johtosiipikiekon jakotaso; vasemmalla johtosiipikiekko pesään kiinnitettynä, oikealla pesästä telineeseen nostettuna ja puhdistettuna.

Johtosiipikiekkojen jakotasojen pinta todettiin vaurioituneeksi heti turbiinin avauksen yhteydessä. Kuva 31 esittää jakson 2 johtosiipikiekon jakotason vaurioiden ilmenemistä heti turbiinin avauksen jälkeen ja kun jakotasot oli puhdistettu liasta, kerrostumista ja oksidikalvosta. Putsauksen jälkeen jakotasojen vaurioiden huomattiin olevan paikoin erittäin syviä.

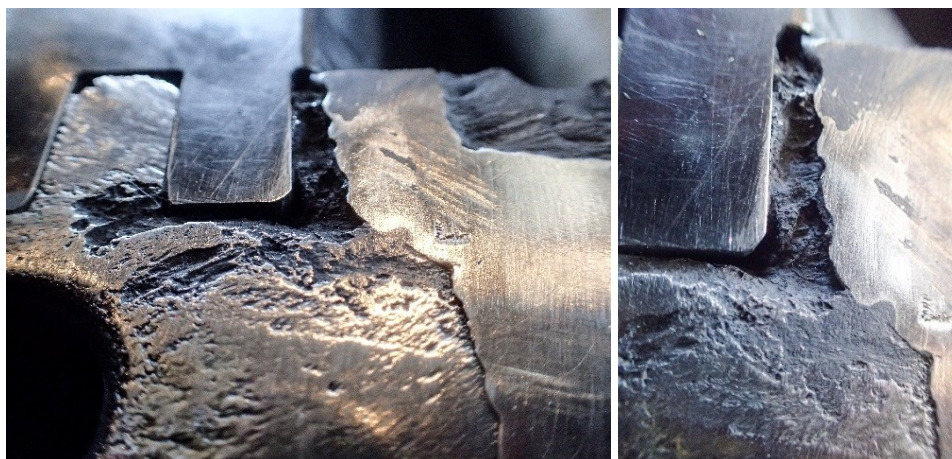
Kuva 32. Lähikuva Salmisaaren voimalaitoksen vp-turbiinin jakson 2 johtosiipikiekon johtosiiven ja jakotason korjaushitsin välisestä kulumisesta.

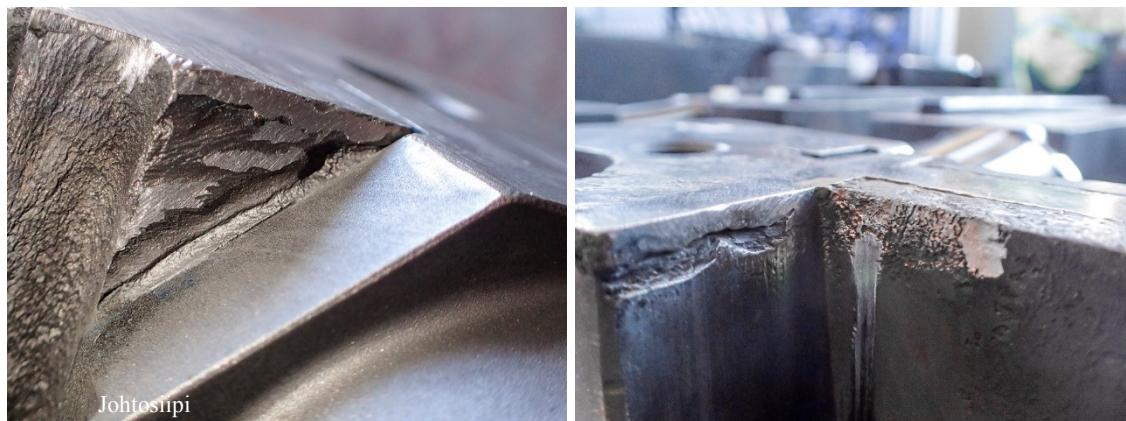
Kuva 33. Salmisaaren voimalaitoksen vp-turbiinin jakson 2 johtosiipikiekon jakotason korjaushitsien viereisen perusaineen kulumaa; vasemmalla jakotason ja johtosiiven välinen kulma, oikealla jakotason ja pystytiivistepinnan välinen reuna.

Kuva 33 esittää johtosiipikiekkojen jakotason viereisten pintojen tilan. Korjaushitsien viereisen perusaineen kulumisen ei ollut ongelma vain kiekkojen jakotasolla, vaan materiaalin perusaineen erodoitumista oli tapahtunut myös jakotason viereisillä pinnoilla. Jakotason viereisten johtosiipien ja jakotason väliin jäävään kulmaan oli johtosiipien välistä päässyt höyryä, joka oli kuluttanut kiekon perusaineeseen uria; vieressä ollut korjaushitsi oli voimistanut kulumista.

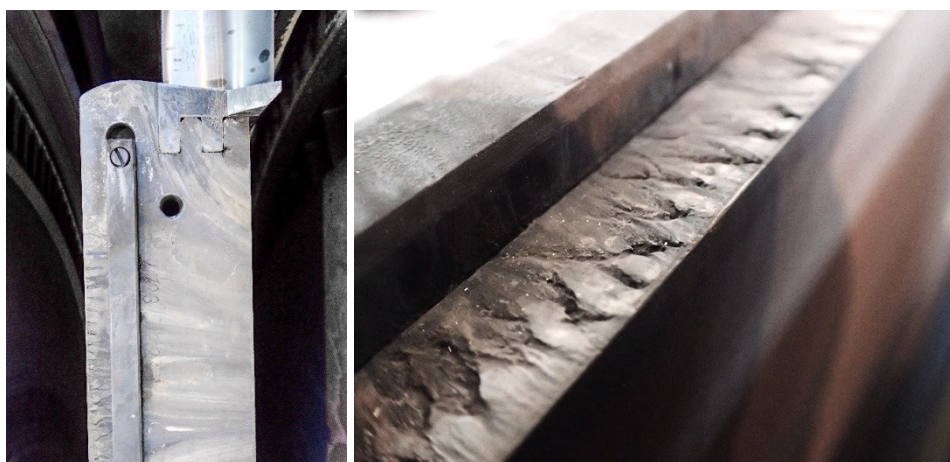
Kuva 34. Salmisaaren voimalaitoksen vp-turbiinin jakson 2 johtosiipikiekon jakotaso ja jakotason kiilan puhallusjäljet.

tason kiilan ali ja vierestä. Höyry ei ole päässyt kulkemaan vapaasti jakotason läpi, mikä on korostanut jakotason kulumista. Voimakkaimmin kiilan vierestä oli kulunut kiekon jakotason tulopuolen reuna, mikä on esitetty Kuvan 34 oikeanpuoleisessa lähikuvassa.

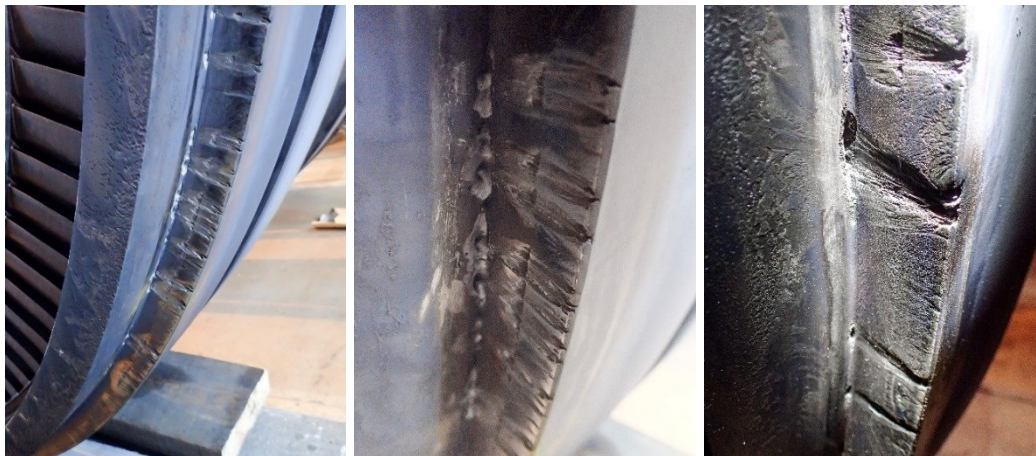
Jakotasovaurioiden lisäksi johtosiipikiekkojen pystytiivistepinnoilta paljastui paikoin erittäin runsaita puhallusjälkiä.

Kuva 35. Salmisaaren voimalaitoksen vp-turbiinin jaksen 2 johtosiipikiekon pystytiivistepinnalla havaitut puhallusjäljet.

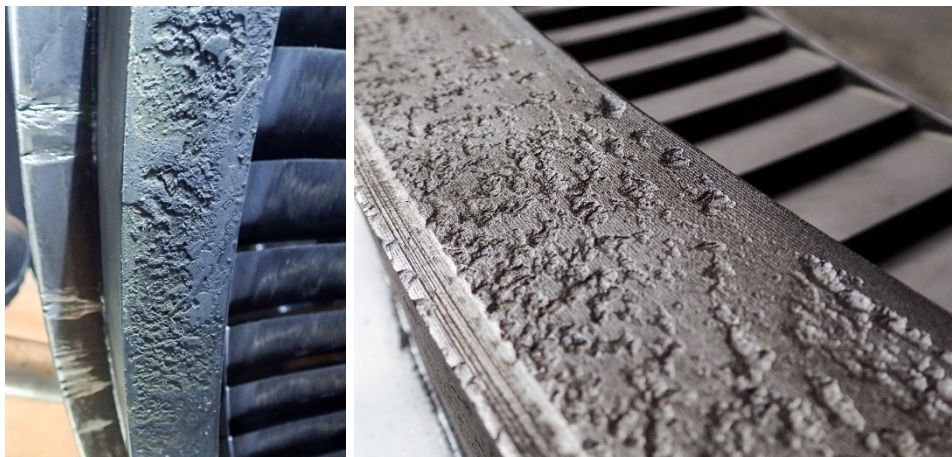
Kuva 36. Salmisaaren voimalaitoksen vp-turbiinin johtosiipikiekon 2 jättöpuolen pinnan korroosio; vasemmalla ennen hiekkapuhallusta ja oikealla hiekkapuhalluksen jälkeen.

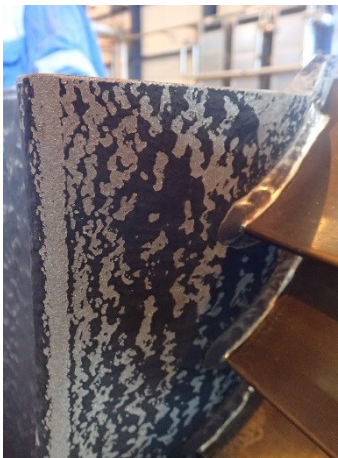
Kuva 38. *Salmisaaren voimalaitoksen vp-turbiinin johtosiipikiekon 5a pinta.*

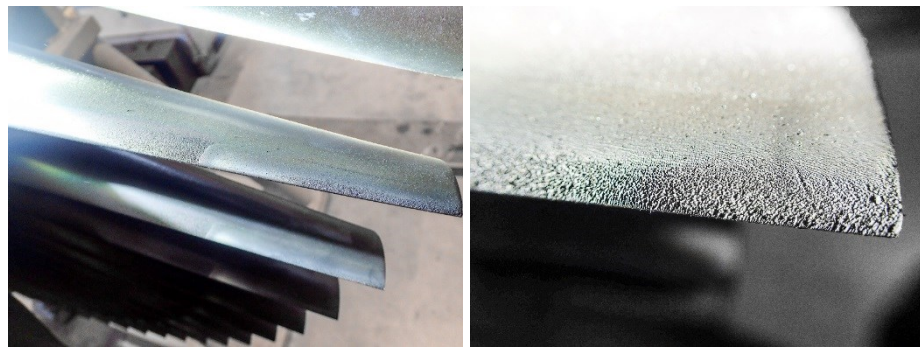
Kuva 43. *Salmisaaren voimalaitoksen vp-turbiinin jakson 5a juoksusiipien vesipisaraeroosio.*

Viimeisen jakson juoksusiipien kärjet on vahvistettu vesipisaraeroosiota vastaan. Vahvistuksesta huolimatta siivet ovat kärsineet vesipisaraeroosiosta vahvistetulla alueella sekä vahvistetun alueen ulkopuolelta. Kuva 43 esittää juoksusiipien kärjen vaurion. siiven kärjen vahvistus on suojannut siipeä pahimmilta vaurioilta, eikä vahvistuksen sisäreuna ei ole vahingoittunut. Vahvistuksen jälkeen siiven perusmateriaalissa ja siiven vahvistetussa kärjessä voidaan havaita vesipisaroiden vaikutus.

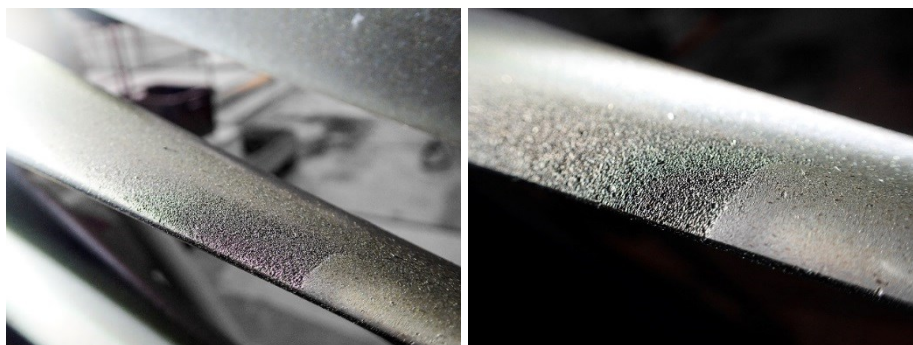
Kuva 44. Salmisaaren voimalaitoksen vp-turbiinin jakson 5a juoksusiiven vahvistuksen ja perusaineen raja.

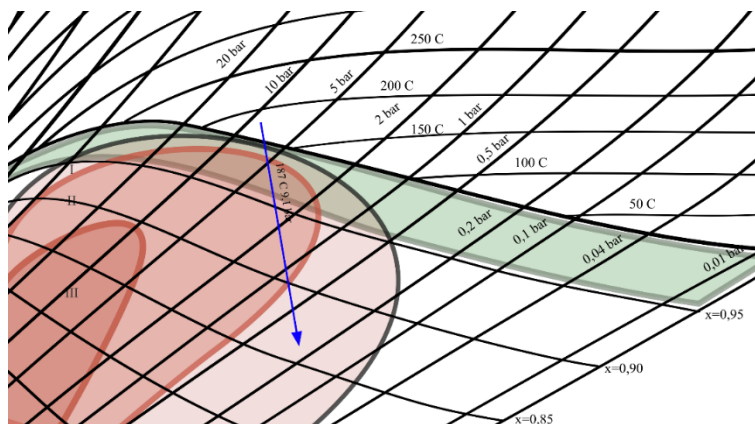
Kuva 46. Eroosiokorroosioalueen sijoittuminen Mollier-diagrammissa (punainen alue) ja SaB vp-paisuntakäyrä tulohöyryn arvoilla 187 °C ja 9,1 bar. I) Lievä, II) vakava, III) erittäin vakava eroosiokorroosio.

Kuva 46 esittää turbiinin suunnitellun paisunnan ja eroosiokorroosioalueen sijoittumisen Mollier-diagrammiin. Turbiinin suunnitellussa paisunnassa tulohöyryn lämpötila on 187 °C ja paine on 9,1 bar. Kuvassa 46 on merkitty vihreällä myös faasimuutosalue. Tarkastelemalla turbiinin paisuntakäyrän sijoittumista eroosiokorroosio- ja faasimuutosalueille ja vertaamalla tätä johtosiipikiekkojen vaurioiden sijaintiin, voidaan vaurioiden voimakkuuden todeta olevan yhtenevä Mollier-diagrammiin piirrettyjen alueiden kanssa. Johtosiipikiekoista 2 ja 2a olivat eniten kuluneet. Tämän paisuntakäyrän perusteella 2. jakson johtosiipikiekkojen sijainnin voidaan arvioida olevan vakavan eroosiokorroosion ja faasimuutosalueen kohdalla. Tällä alueella höyryn lämpötila on noin 150 °C ja alhaisen kosteuspitoisuuden vuoksi muodostuneiden pisaroiden pH on alhainen. Muiden johtosiipikiekkojen jakotasojen kulumisen ei ole ollut yhtä voimakasta kuin jaksoissa 2 ja 2a. Turbiinin paisunta sijoittuu kokonaisuudessaan eroosiokorroosion alueelle.

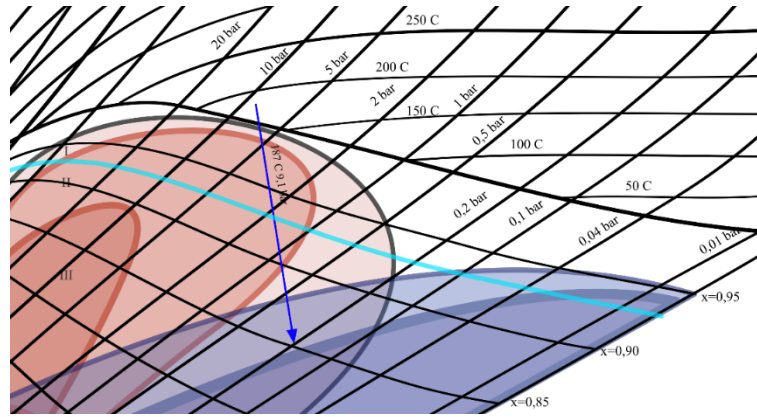
Kuva 48. SaB vp-turbiinin paisuntakäyrän sijoittuminen eroosioroosion ja vesipisaraeroosion alueille, tulohöyryn arvoilla 187 °C ja 9,1 bar, kaukolämmön paluuveden ollessa 40 °C; vaaleansininen osoittaa 7 % kosteuden rajan.

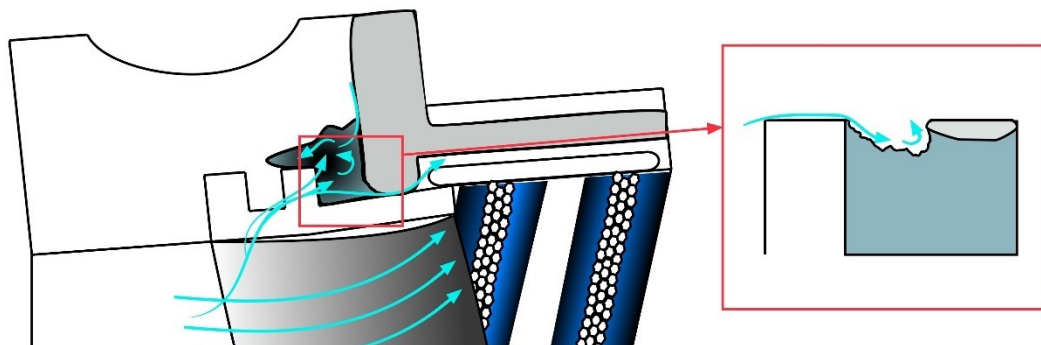
Kuva 52. Johtosiipikeikon jakotason kulumisen höyryvuodon seurauksena.

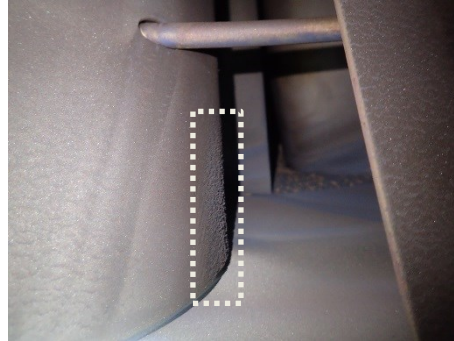
Kuva 62. VuB vp-turbiinin Vo0:n puoleisisten viimeisten juoksusiipien tuloreunassa oli havaittavissa pieniä merkkejä pisaraeroosiosta.
